# TANK-SCHWIMMDACH MIT BELZONA ABGEDICHTET

ID: 3031

**Standort des Kunden:** Chemiefabrik, Texas, USA

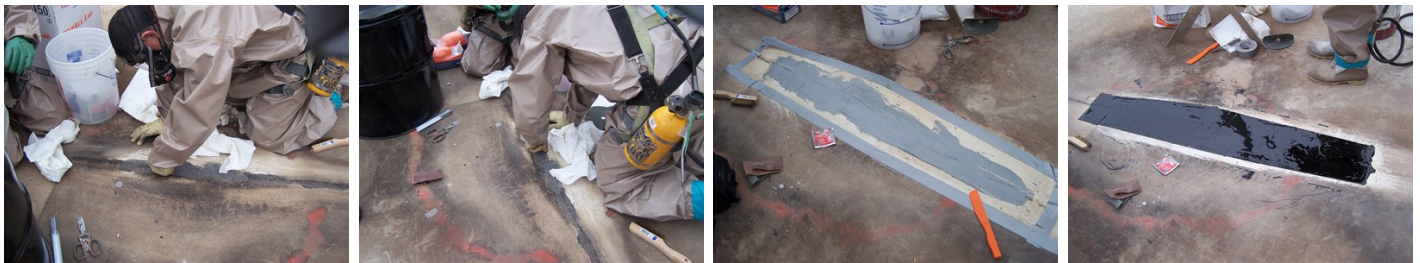
## Fotobeschreibungen

- \* 1. Oberflächenvorbereitung der Schweißnaht ,
- \* 2. Abdichtung der Leckage mit Belzona 1291 (ES-Metal) ,
- \* 3. Abkleben des undichten Bereichs und zusätzlicher Dichtungsschutz mit Belzona 1221 (Super E-Metal) ,
- \* 4. Abschließende Schutzbeschichtung mit Belzona 2111 (D & A Hi-Build Elastomer) ,

Die Anwendung wurde gemäß dem Belzona Know-how System Infoblatt TCC-1 durchgeführt. Die aktive Leckage wurde mit Belzona 1291 (ES-Metal) abgedichtet und der reparierte Bereich mit Belzona 1221 (Super E-Metal) geebnet. Der abgeklebte Bereich erhielt durch die Beschichtung mit Belzona 2111 (D & A Hi-Build Elastomer) eine elastische Versiegelung. Das Instandhaltungspersonal trug zur Erfüllung der Sicherheitsvorschriften Atemschutzmasken.
