# BELZONA REPARIERT LAUFRAD EINER ABWASSER-PUMPE

Standort des Kunden: Kläranlage, Des Moines, USA

Anwendung: Kreiselumpen

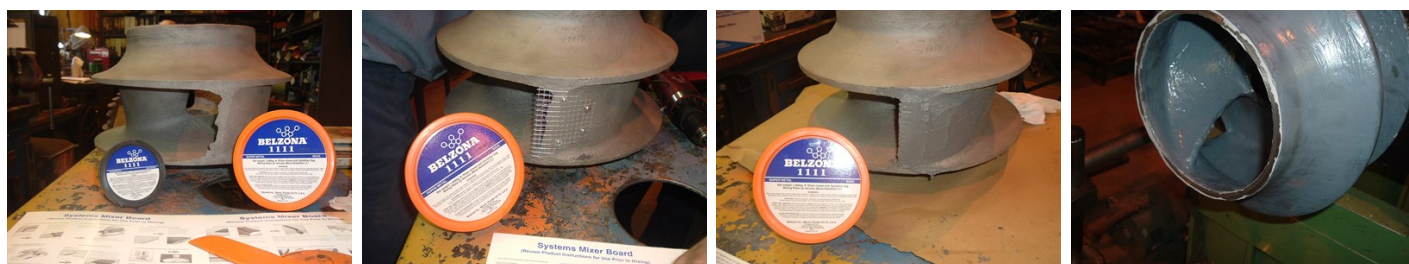
Durch Sand und andere Feststoffe entstanden am Pumpenlaufrad schwerwiegende Erosionsschäden.

- \* 1. ☐Schadhaftes Laufrad nach Erhitzen und Sandstrahlen ,
- \* 2. ☐Laufrad mit Drahtgeflecht, das den Auftrag des Produkts und den Wiederaufbau mit Belzona erleichtert ,
- \* 3. ☐Mit Belzona 1111 (Super Metal) wiederaufgebautes Laufrads ,
- \* 4. ☐Ausrichten des wiederaufgebauten Laufrads ,

Die Anwendung wurde gemäß den Belzona Know-how System Infoblättern CEP-1 und -3 durchgeführt.

Mit Belzona konnte das Laufrad für einen Bruchteil der Ersatzkosten wiederaufgebaut werden.
