# BELZONA REPARIERT KAVITATIONSSCHÄDEN AN TRINKWASSERPUMPE

ID: 3036

Anwendung: Kreiselpumpen

Standort des Kunden: Wasseraufbereitungsanlage, Virginia

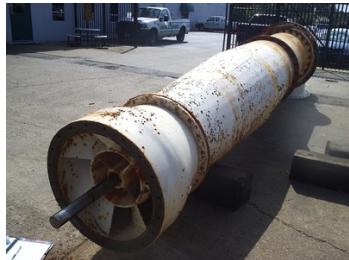
- \* 1. Trinkwasser-Vertikalspumpe mit einem Durchmesser von 61 cm ,
- \* 2. Der Saugtrichter mit schweren Kavitationsbeschädigungen. Die Pumpe wurde mit Belzona 1111 (Super Metal) repariert. ,
- \* 3. Die Pumpe kam wegen Vibrationsproblemen zurück in die Werkstatt. Bei einer Inspektion wurden geringfügige Schäden an den alten Reparaturen gefunden. ,
- \* 4. Zur Reparatur der geringfügigen Kavitationsbeschädigungen wurde Belzona 1221 (Super E-Metal) eingesetzt. ,

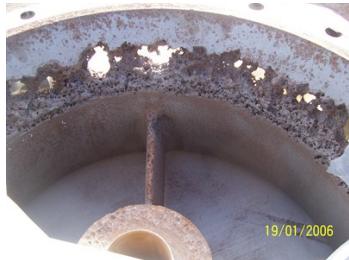
Der Saugtrichter war durch Kavitation schwer beschädigt worden.

Januar 2006: Das Metallsubstrat wurde mit Belzona 1111 (Super Metal) wieder aufgebaut. Die Gehäuseaußenseite wurde durch das Aufschweißen von Stahlversteifungen verstärkt. April 2008: Die Pumpe wurde wegen Vibrationsproblemen erneut zur Reparatur in die Werkstatt gebracht. Die alten Reparaturen wurden inspiziert und geringfügige Schäden festgestellt. Diese wurden mit Belzona 1221 (Super E-Metal) repariert. Anschließend wurde Belzona 1221 (Super E-Metal) mit NSF-zertifiziertem Belzona 1341 (Supermetalgide) beschichtet.
