# BELZONA ETANCHE LE DOME D'UN DIGESTEUR EN ACIER CARBONE

Localisation du client: Station d'épuration, digesteur primaire

Dôme d'un digesteur en acier carbone, mesurant 24,5 mètres de diamètre.

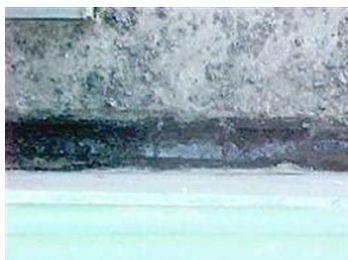
Le dôme de ce digesteur, d'un diamètre de 24,5 mètres, était à l'origine maintenu étanche par un revêtement de brai de goudron. Le joint s'était détérioré au cours des années, et fuyait à plusieurs endroits.

\* 1. Excavation de 7,5 cm dans la surface originale. 2. Joint du dôme sablé et scabré. 3. Application de Belzona 2221 (MP Fluid Elastomer). 4. Application réalisée sur 68,5 mètres linéaires. ,
