# BELZONA RECONSTRUIT UN CHEMIN DE ROULEMENT

ID: 3065

Localisation du client: Station d'épuration, Allemagne

Clarificateur servant au traitement des eaux usées.

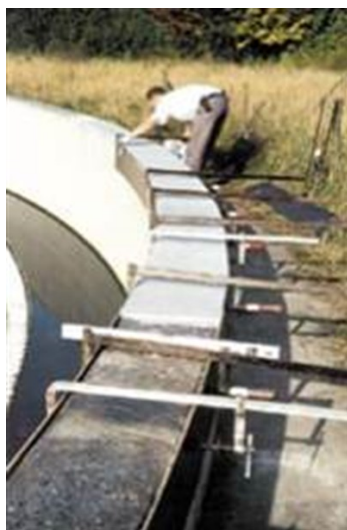
Le chemin de roulement était sévèrement usé par l'abrasion constante causée par les points racleurs.

\* 1. Préparation de la surface en cours. 2. Utilisation de gabarits en métal afin d'obtenir un niveau de planéité précis. 3. Application terminée. A noter: joint reconstruit et étanché, .

L'application a été réalisée selon les procédures Belzona TCC-11, TCC-12 et FPA-1.

Des gabarits en métal ont été utilisés afin de reconstruire avec précision la surface de ce chemin de roulement, l'alignement de ces moules est aidé par l'utilisation de lasers. Les joints de dilatation ont été étanchés avec Belzona 2131. Les propriétés d'application de Belzona 4111 ont permis une reconstruction rapide du chemin de roulement, offrant une surface durable afin de minimiser les

futurs besoins d'entretien.
