# BELZONA REPARIERT FLUSSWASSER-PUMPE

ID: 3066

Anwendung: Kreiselpumpen

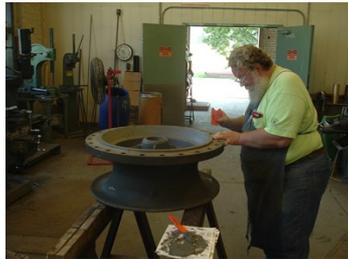
Erosionskorrosion durch Sand und andere Feststoffe aus dem Fluss.

1. Schädigungen an der Pumpe ,
2. Reparatur mit Belzona 1111 (Super Metal) ,
3. Wiederaufbau mit Belzona 1321 (Ceramic S-Metal) ,
4. Abgeschlossene Anwendung nach Auftrag von Belzona 1321 (Ceramic S-Metal) ,
