# REIBUNGSLOSE LAUFBAHN DANK BELZONA

**Industrie:** Wasser / Abwasser  
**Anwendung:** Tanks und Eindämmungsbereiche für Chemikalien  
**Substrat:** Beton  
**Produkte:** \* Belzona 4111 (Magma-Quartz),  
\* Belzona 2131 (D&A Fluid Elastomer),

**Standort des Kunden:** Kläranlage, Deutschland

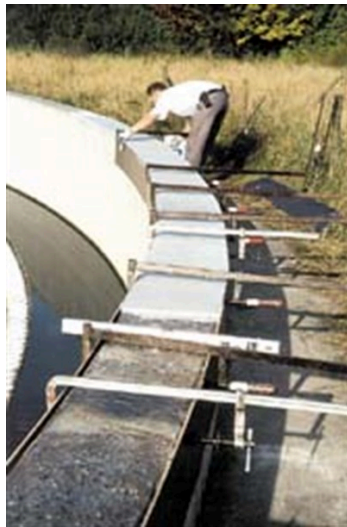
Aufgrund ständiger Walkbeanspruchung durch die Laufrollen des Räumers entstanden an der Laufbahn starke Schäden.

- \* 1. Oberflächenvorbereitung im Gang Normal ,
- \* 2. Einsatz der Former aus Metall zur Erzielung eines genauen Wiederaufbaus ,
- \* 3. Fertige Anwendung mit dem Rührer auf der Laufbahn. Bitte auch die wiederaufgebaute und abgedichtete Fuge beachten. ,

Um die ursprüngliche Oberfläche wiederherzustellen wurden Former aus Metall eingesetzt. Die Ausrichtung wurde mit Hilfe eines Lasers erzielt. Sämtliche Dehnfugen wurden mit Belzona 2131 (D&A Fluid Elastomer) abgedichtet. Die Anwendungseigenschaften des Belzona 4111 (Magma-Quartz) ermöglichten einen genauen Wiederaufbau der Laufbahn mit einer strapazierfähigen Oberfläche, was die Anzahl zukünftiger Wartungsarbeiten minimiert.
