REIBUNGSLOSE LAUFBAHN DANK BELZONA

ID: 3067

Standort des Kunden: Kläranlage, Deutschland
Antragsdatum: Oktober 2000

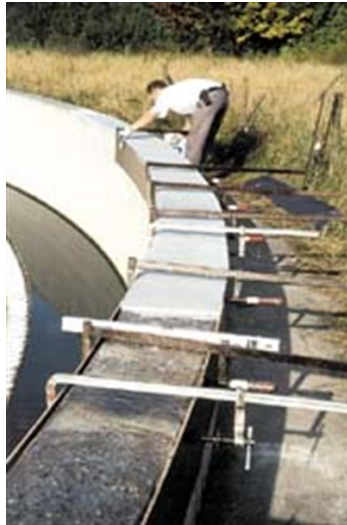
Aufgrund ständiger Walkbeanspruchung durch die Laufrollen des Räumers entstanden an der Laufbahn starke Schäden.

- * 1. Oberflächenvorbereitung im Gang Normal ,
- * 2. Einsatz der Former aus Metall zur Erzielung eines genauen Wiederaufbaus ,
- * 3. Fertige Anwendung mit dem Rührer auf der Laufbahn. Bitte auch die wiederaufgebaute und abgedichtete Fuge beachten. ,

Um die ursprüngliche Oberfläche wiederherzustellen wurden Former aus Metall eingesetzt. Die Ausrichtung wurde mit Hilfe eines Lasers erzielt. Sämtliche Dehnfugen wurden mit Belzona 2131 (D&A Fluid Elastomer) abgedichtet. Die Anwendungseigenschaften des Belzona 4111 (Magma-Quartz) ermöglichten einen genauen Wiederaufbau der Laufbahn mit einer strapazierfähigen Oberfläche, was die Anzahl zukünftiger Wartungsarbeiten minimiert.
