# MIT BELZONA ABGEDICHTETER FAULBEHÄLTERDOM AUS UNLEGIERTEM STAHL

Industrie: Wasser / Abwasser  
Anwendung: Tanks und Eindämmungsbereiche für Chemikalien  
Substrat: Beton und Baustahl  
Produkte: \* Belzona 2221 (MP Fluid Elastomer) Belzona 2911 (QD Conditioner),

Standort des Kunden: Kläranlage, Faulbehälter  
Antragsdatum: November 2001

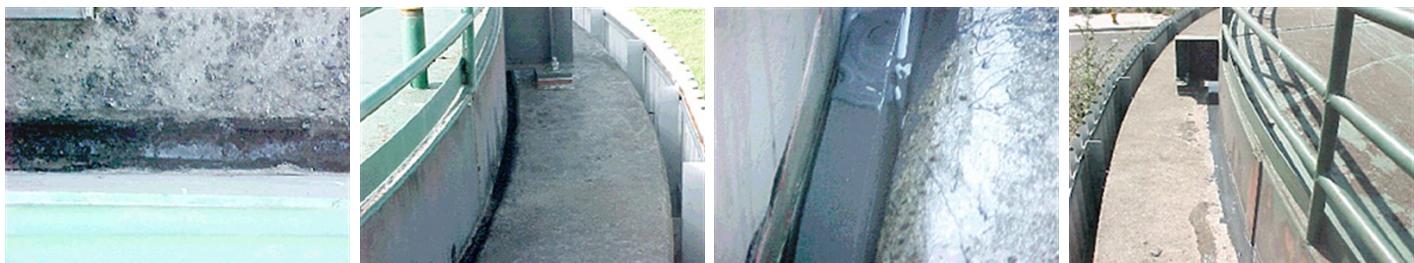
## Fotobeschreibungen

Der Faulbehälterdom aus unlegiertem Stahl mit 24 Metern Durchmesser war ursprünglich mit Teerpech abgedichtet worden. Die Dichtung war über die Jahre hinweg verschlissen und an mehreren Stellen undicht geworden.

\* 1. Ursprüngliche Abdichtung 3 cm tief freigelegt  
2. Sandgestrahlte und getrocknete Domabdichtung  
3. Eingießen von Belzona 2221 (MP Fluid Elastomer)  
4. 69 laufende Meter vollständig abgedichtet,  
\*,  
\*,

Die Anwendung wurde gemäß dem Belzona Know-how System Infoblatt TCC-12 durchgeführt.

Seit der Reparatur sind keine weiteren undichten Stellen aufgetreten. Belzona machte das einzige Angebot, das die Langlebigkeit der Reparatur zusicherte.
