# MIT BELZONA GESCHÜTZTE MEDIA-FILTER

ID: 3070

Industrie: Wasser / Abwasser  
Anwendung: Tanks und Eindämmungsbereiche für  
Chemikalien  
Substrat: Unlegierter Stahl  
Produkte: \* Belzona 5811 (Immersion Grade),

Standort des Kunden: Kläranlage, Ägypten  
Antragsdatum: März 2006

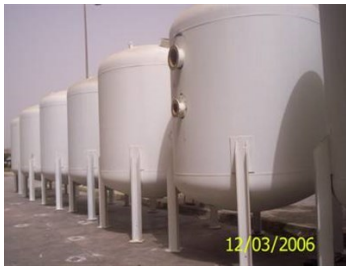
Innerhalb der Filter traten Korrosionsschäden auf. Um ein weiteres Ausdünnen der Wände zu vermeiden, wurde eine Schutzbeschichtung aufgetragen.

- \* 1. Ansicht auf die Media-Filter ,
- \* 2. Vor der Oberflächenvorbereitung ,
- \* 3. Das Innere des Filters nach Beschichtung ,
- \* 4. Auch die Abdeckplatten wurden geschützt ,

Die Anwendung wurde gemäß dem Belzona Know-how System Infoblatt TCC-3 durchgeführt.
