# ENERGIEVERSORGUNGSUNTERNEHMEN WÄHLT DIE BELZONA LÖSUNG

Industrie: Wasser / Abwasser  
Anwendung: Kreiselumpen  
Substrat: Bronze  
Produkte: \* Belzona 1321 (Ceramic S-Metal) ,  
\* Belzona 1341 (Supermetalgilde) ,

Standort des Kunden: Kernkraftwerk, Frankreich  
Antragsdatum: Januar 2007

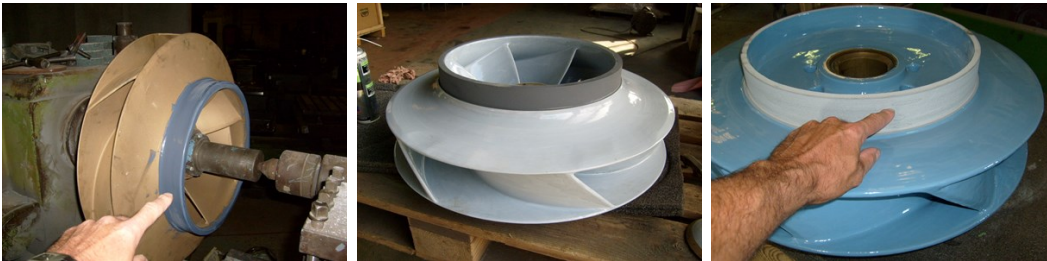
## Fotobeschreibungen

Erosionskorrosion aufgrund von Meerwasser.

- \* 1. Anwendungsbeginn mit Belzona 1321 (Ceramic S-Metal) auf dem Spltring ,
- \* 2. Auftrag der ersten Schicht Belzona 1341 (Supermetalgilde) ,
- \* 3. Abgeschlossene Anwendung. Der Spltring wurde maschinell auf Originalmaße bearbeitet. ,

Die Anwendung wurde gemäß dem Belzona Know-how System Infoblatt CEP-3 durchgeführt. Die Oberfläche des Laufrads wurde mit Belzona 1341 (Supermetalgilde) geschützt und Belzona 1321 (Ceramic S-Metal) auf den Spltring aufgetragen und anschließend maschinell auf Originalmaße bearbeitet.
