# ÖL-LAGERTANK MIT BELZONA ABGEDICHTET

**Industrie:** Leistung  
**Anwendung:** Tanks und Eindämmungsbereiche für Chemikalien  
**Substrat:** Unlegierter Stahl  
**Produkte:** \* Belzona 1161 (Super UW-Metal) ,  
\* Belzona 1111 (Super Metal) ,

**Standort des Kunden:** Kraftwerk, Ravenna, Italien  
**Antragsdatum:** März 2007

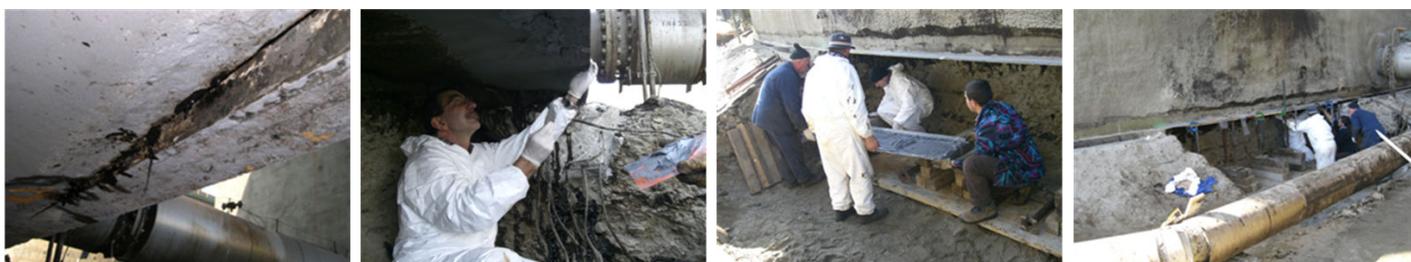
Korrosion des Metallbodens führte zu einer schwerwiegenden Leckage mit Ölausfluss in die Umgebung. Eine Schweißreparatur war nicht möglich.

- \* 1. Ansicht der Leckagestelle nach Sandstrahlen ,
- \* 2. Auftrag von Belzona 1161 (Super UW-Metal) ,
- \* 3. Auftrag von Belzona 1111 (Super Metal) auf die Metallplatte ,
- \* 4. Positionierung und Fixierung der Metallplatte mit verstellbaren Hebevorrichtungen und Klemmen ,

Die Anwendung wurde gemäß dem Belzona Know-how System Infoblatt TCC-1 durchgeführt. Der Bereich unterhalb des Tanks wurde zunächst ausgehoben. Anschließend wurden Verstärkungsplatten mit Hilfe von verstellbaren Halterungen und Hebevorrichtungen, die die Verstärkungsplatten in Position hielten, verklebt.

Dank der Belzona Lösung waren keinerlei Schweißarbeiten vonnöten. Darüber hinaus wurde die Umwelt vor beträchtlichen Schäden seitens des Kraftwerks geschützt.
