DURCH KAVITATION BESCHÄDIGTES LAUFRAD MIT BELZONA REPARIERT

ID: 3077

Standort des Kunden: Wasseraufbereitungsanlage, Virginia

Anwendung: Kreiselpumpen

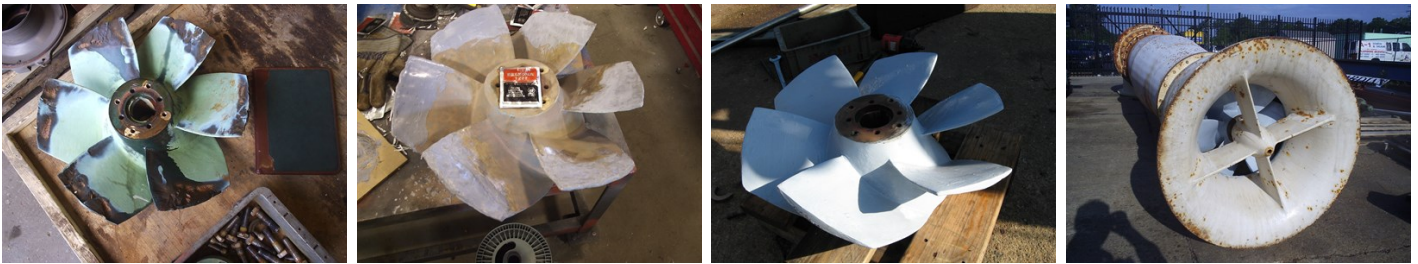
Fotobeschreibungen

Der Kavitationsschaden am Laufrad verursachte innerhalb der Pumpe Vibrationen. Für die Reparatur wurden NSF-zertifizierte Produkte benötigt.

1. Laufrad mit Kavitationsschäden ,
2. Reparatur des Laufrads mit Belzona 1221 (Super E-Metal) ,
3. Beschichtung des Laufrads mit Belzona 1341N (Supermetalgilde) ,
4. Einsatzbereites, in die Pumpe montiertes Laufrad ,

Ein neues Laufrad hätte 12.000 bis 14.000 USD gekostet und eine Lieferzeit von 24 Wochen benötigt. Aufgrund vorangegangener Erfahrungen wurde ein Löten des bronzenen Substrats abgelehnt, da es Defekte im Metall hervorrufen kann. Die Belzona-Reparatur stellte eine schnelle, kostengünstige und effektive Lösung dar. Die Anwendung ist seit zwei Jahren unbeschadet im Einsatz.
