BELZONA SCHÜTZT CHLORBECKEN

ID: 3079

Standort des Kunden: Kläranlage, New Jersey, USA

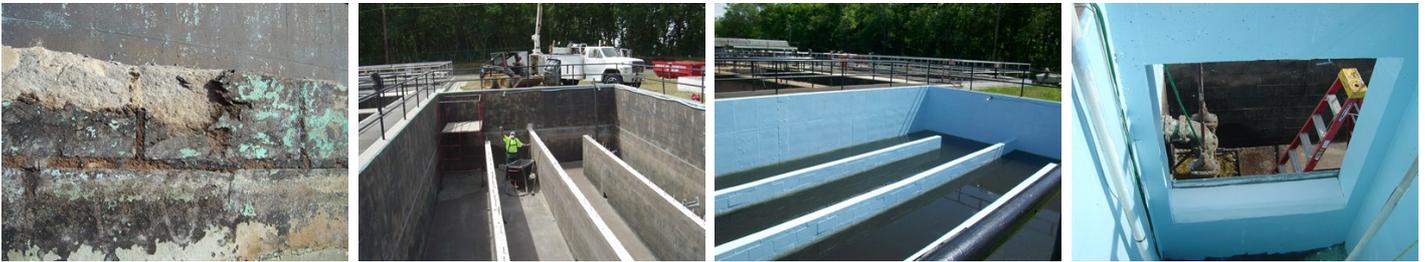
Fotobeschreibungen

Natriumhypochlorit-Dämpfe hatten die Betonwände oberhalb des Wasserspiegels angegriffen. Die ursprüngliche Beschichtung mit einem günstigen Massenprodukt hatte den aggressiven Chemikalien nicht standhalten können.

- * 1. Schadhafte Oberseiten der Betonwand ,
- * 2. Abtragen und Säubern der schadhaften Oberseiten der Wand ,
- * 3. Auftrag von hellblau eingefärbtem Belzona 5111 (Ceramic Cladding) ,
- * 4. Wiederaufbau des Überlaufs mit Belzona 4111 (Magma-Quartz) ,

Die Anwendung wurde gemäß den Belzona Know-how System Infoblättern TCC-9 und WPA-2 durchgeführt. Die schadhaften Oberseiten der Betonwände wurden abgetragen und ersetzt. Anschließend wurden die Wände sandgestrahlt und das blau eingefärbte Belzona 5111 (Ceramic Cladding)-System aufgetragen. Der Überlauf wurde mit Belzona 4111 (Magma-Quartz) repariert.
