# BELZONA ERSETZT EINE SCHADHAFTE TANKSOCKELABDICHTUNG

**Industrie:** Chemie & Petrochemie  
**Anwendung:** Tanks und Eindämmungsbereiche für Chemikalien  
**Substrat:** Stahl und Beton  
**Produkte:** \* Belzona 4131 (Magma-Screed) ,  
\* Belzona 3111 (Flexible Membrane) ,

**Standort des Kunden:** Chemikalienhersteller, GB  
**Antragsdatum:** November 2004

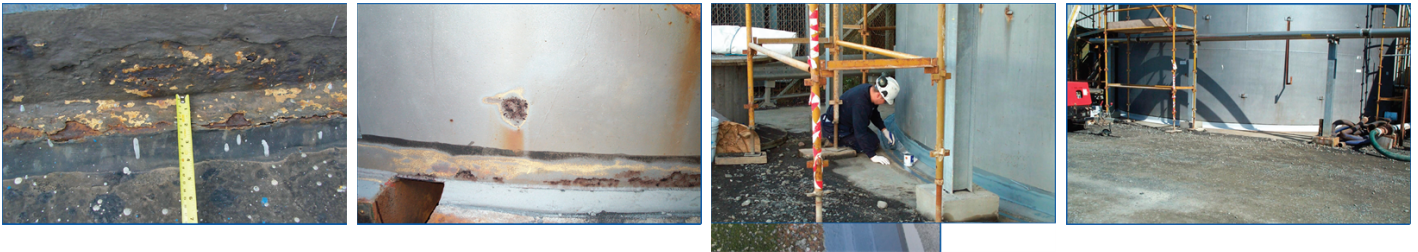
## Fotobeschreibungen

Die ursprüngliche Abdichtung hatte Risse bekommen, wodurch unter dem Tanksockel Wasser eintreten konnte. Da das Wasser nicht richtig abfließen konnte, wurde das Problem noch verstärkt und es entstanden Korrosionsschäden an der Außenseite des Tanks.

1. Nahaufnahme der schadhafte ursprünglichen Abdichtung ,
2. Erstellung einer Hohlkehle mit Belzona 4131 (Magma-Screed) ,
3. Anwendung des Belzona 3111 (Flexible Membrane)-Systems ,
4. Abgeschlossene Anwendung ,

Die Anwendung wurde gemäß den Belzona Know-how System Infoblättern GSS-3 und TCC-9 durchgeführt.

Herkömmliche Abdichtungswerkstoffe hatten aufgrund unzureichender Elastizität versagt. Die Wasserdrainage wurde durch eine Hohlkehle aus Belzona 4131 (Magma-Screed) verbessert. Belzona 3111 (Flexible Membrane) dichtet Tanksockel nachweislich ab und schützt so vor Wassereintritt.
