BELZONA BEHEBT CUI-SCHADEN (KORROSION UNTER ISOLIERUNG)

ID: 3082

Standort des Kunden: Ö raffinerie in Großbritannien
Antragsdatum: 2001

Externer Kondensatbehälter

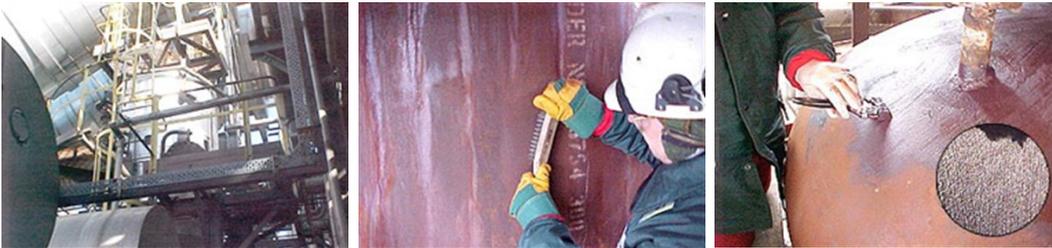
Fotobeschreibungen

Der Behälter wurde durch CUI beschädigt.

- * 1. Gesamtansicht des sich im Betrieb befindlichen Behälters inklusive Isolierung ,
- * 2. Oberflächenvorbereitung mittels Drahtbürste ,
- * 3. Auftrag von Belzona 5851 (HA-Barrier) mit dem Pinsel. Nahaufnahme des Anwendungsbereichs, der nach einem Jahr noch Pinselstriche aufweist ,

Die Oberfläche wurde manuell mit einer Drahtbürste vorbereitet. Mithilfe einer elektrischen Drahtbürste wurden lose Partikel entfernt. Anschließend wurde Belzona 5851 (HA-Barrier) mit dem Pinsel aufgetragen. Nach der Aushärtung des Werkstoffs wurde der Behälter wieder verkleidet.

Belzona 5851 (HA-Barrier) ist ein hitzeaktiviertes Produkt, d. h. die Aushärtung erfolgt bei Temperaturen ab 70 °C oder höher. Da der Werkstoff auf Ausrüstungen im Betrieb aufgetragen werden kann, gehören Stillstandzeiten der Vergangenheit an. Die Anwendung wurde ein Jahr später inspiziert und die Betriebsingenieure fanden Belzona 5851 (HA-Barrier) in perfektem Zustand vor.
