# BELZONA IST FÜR DIE ABDICHTUNG VON TANKSOCKELN DIE ERSTE WAHL

ID: 3086

Standort des Kunden: Massenchemikalien-Hersteller, GB

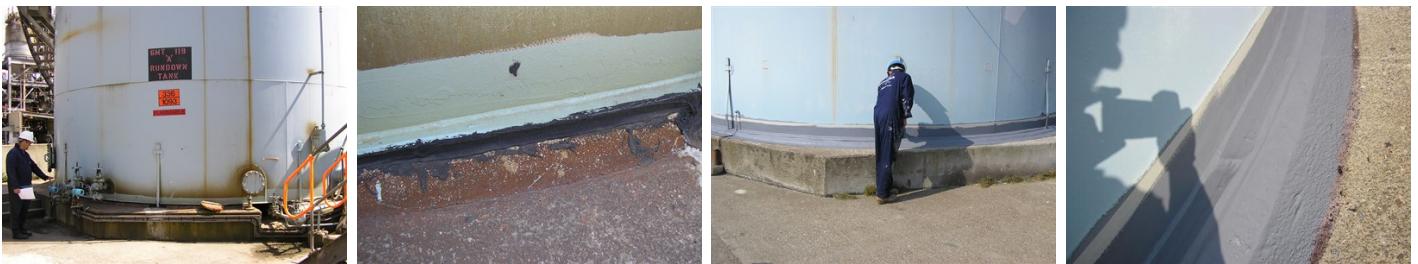
Korrosion an der Außenseite des Tanksockels aufgrund eines Versagens der ursprünglichen Abdichtung.

- \* 1. Ansicht des Tanks ,
- \* 2. Vorheriges Abdichtungssystem ,
- \* 3. Anwendung im Gang ,
- \* 4. Abgeschlossene Anwendung, nur das Abklebeband muss noch entfernt werden ,

Ein 8,5 m großer Acrylnitril-Lagertank benötigte eine hochwertigere Sockelabdichtung, um Korrosion unter dem Tankboden zu verhindern.

Die Anwendung wurde gemäß dem Belzona Know-how System Infoblatt GSS-3 durchgeführt.
