Belzona en la piscina de una torre de refrigeración de concreto

ID: 3136

Ubicación del cliente: Central nuclear, Noreste de EE.UU.
Fecha de aplicación: Febrero 1997

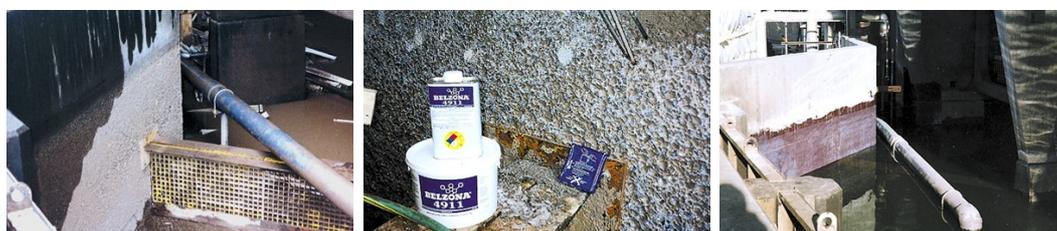
Descripciones de fotografías

Se inyectaba ácido sulfúrico en la torre de refrigeración para detener la corrosión microbiológica inducida. Esto causó un severo daño por ataque químico en el concreto y una erosión de entre 8 y 10 cm de profundidad.

- * Área dañada ,
- * Vista cercana de la corrosiôn severa y el producto antes de comenzar la aplicaciôn ,
- * Reparaciôn completada y piscina de la torre de refrigeraciôn en funcionamiento ,

La aplicaciôn se realizô de acuerdo con el folleto Belzona de Sistema Know-How TCC-9.

Aunque no fue planificado, el trabajo se completô dentro del tiempo de parada de la planta. El cliente quedô impresionado con esta reparaciôn permanente, completada en tan corto periodo de tiempo, y bajo condiciones climatolôgicas adversas y bajas temperaturas.
