Belzona repara revestimiento de ebonita en tanque de almacenamiento de ácidos

ID: 3138

Ubicación del cliente: Fabricante de productos químicos,
Cataluña, España

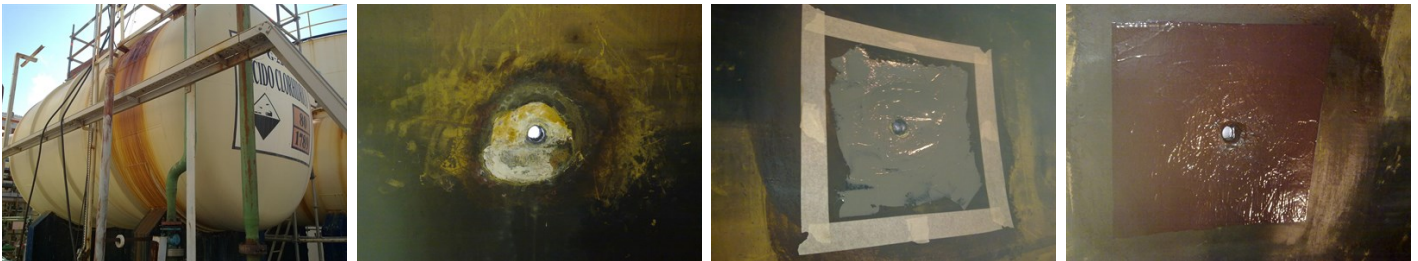
Descripciones de fotografías

El revestimiento de ebonita en un tanque con contenido de un 26% de ácido clorhídrico mostraba daños localizados (grietas, muescas, fallos en las uniones, problemas de adhesión) debido al contenido ácido del tanque.

- * Vista exterior del tanque a reparar ,
- * Área de ebonita dañada ,
- * Reconstrucci&ocute;n localizada de la ebonita con Belzona® 4301 tras la preparaci&ocute;n de la superficie ,
- * Ebonita revestida con Belzona® 4311 ,

La aplicación se realizó de acuerdo con el folleto Belzona de Sistema Know-How TCC-2.

Los productos Belzona permitieron una rápida puesta en servicio del tanque, mediante una fácil reparación in situ. Esta solución

evitó la necesidad de reemplazar todo el revestimiento de ebonita, y supuso un coste mínimo en comparación con la sustitución el revestimiento existente.
