# BELZONA REMET EN PLACE UN NOUVEAU PALIER DE GOUVERNAIL

ID: 3153

Application: *Navires et structures offshore*

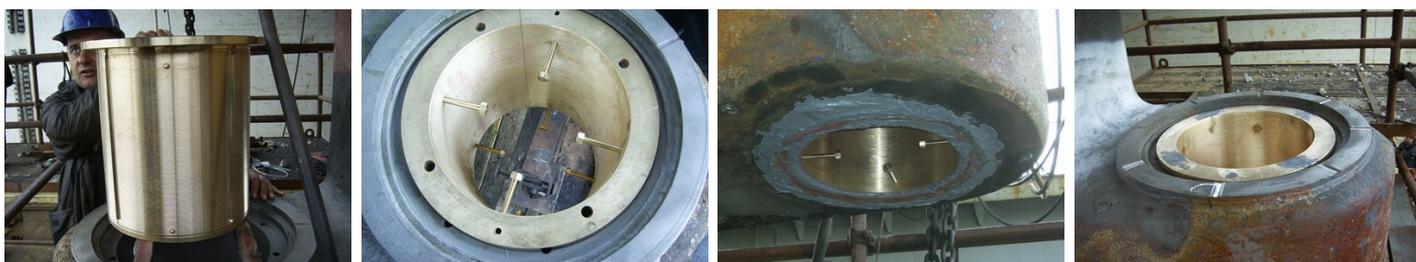
## Descriptions des photographies

*Des dommages de corrosion et une usure sévère avaient détruit l'ancien palier ; la forme irrégulière du logement causait l'agrandissement du jeu entre le nouveau palier et le logement.*

\* 1. Palier en bronze usiné; et pr&ecirc;t &agrave; &ecirc;tre install&eacute; dans le logement. 2. Mise en place du palier. 3. Base du palier rev&ecirc;tue de Belzona 1221. 4. Application termin&eacute;e apr&egrave;s l'injection de Belzona 1321. ,

L'application a été réalisée selon la procédure Belzona SOS-9. L'injection fut réalisée au moyen d'un tuyau flexible inséré dans quatre ports créés au dos du palier.
