# BELZONA SELLANTE DE BASE DE TANQUE PREVIENE ROTURA POR CORROSIÓN POR ESTRÉS

ID: 3154

Sellado de base de tanque de acero inoxidable

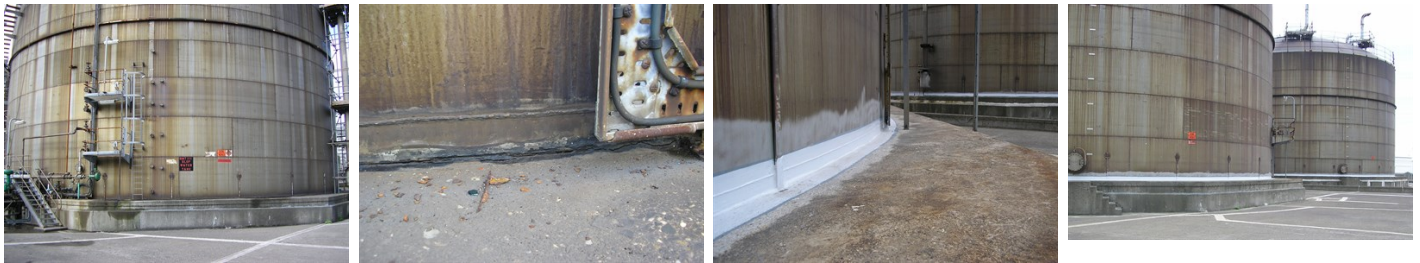
Ingenieros de materiales destacaron in-situ la posibilidad de crearse un ambiente favorable a la rotura por corrosión por estrés si el agua entraba debajo de la base del tanque.

- \* Vista general del tanque de acero inoxidable ,
- \* Primer plano de la base antes de aplicar los productos ,
- \* Primer plano de la aplicación ,
- \* Sistemas de sellado aplicado a las bases de los tanques ,

La aplicación fue llevada a cabo de acuerdo con el folleto de Sistema Know-How Belzona GSS-3
