# BELZONA RENUEVA REVESTIMIENTO DETERIORADO

ID: 3157

Ubicación del cliente: Refinería en el Norte de Texas, Estados Unidos

Solicitud: Tanques y Áreas de Contención de Químicos

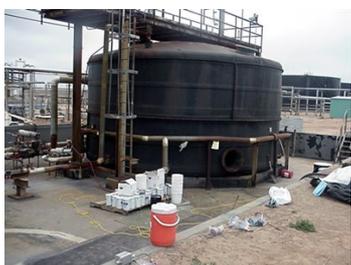
- \* Vista externa del tanque de ácido sulfúrico ,
- \* Primer plano del sustrato reforzado con fibra de vidrio ,
- \* Aplicación de la primera capa ,
- \* Aplicación de la segunda capa ,

Tanque de fibra de vidrio para almacenar ácido sulfúrico usado.

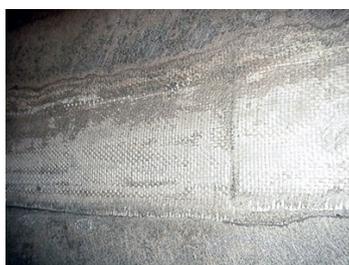
El ácido sulfúrico diluido atacó la superficie de la fibra de vidrio y corroyó diversas secciones del recubrimiento de gel. La primera capa de recubrimiento estaba expuesta en un 50% de la superficie interna del tanque.

Las terminaciones de la fibra de vidrio que estaban expuestas fueron rasuradas. La superficie interna del tanque fue granallada y revestida con dos capas de Belzona® 5811. En Agosto de 2003, la refinería informó de que el revestimiento funcionaba excelentemente.
