BELZONA PROTEGE TANQUE DE ALMACENAMIENTO DE PETRÓLEO CRUDO

ID: 3160

Ubicación del cliente: *Granja de tanques, México*

Revestimiento exterior de tanque petrolero de 1000 barriles.

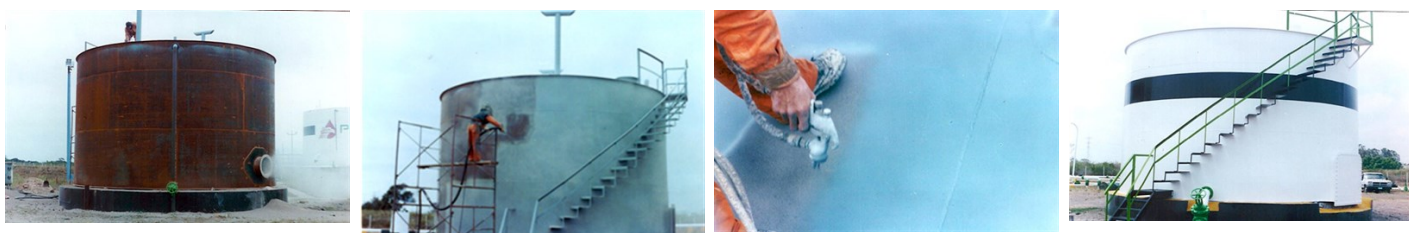
Descripciones de fotografías

Debido a la proximidad del tanque a la costa, elementos presentes en el entorno, como la abrasión de la arena, el salitre y la contaminación ocasionada por residuos de gas ácido y otros componentes químicos, contribuyeron con la aceleración de la erosión y corrosión del tanque.

- * Estado general del tanque previo a la aplicación del sistema de revestimiento Belzona ,
- * Granallado de arena en proceso ,
- * Aplicación de Belzona® 6111 mediante rociado ,
- * Vista del tanque una vez que el sistema de revestimiento Belzona fue aplicado ,

La aplicación fue llevada a cabo de acuerdo con el folleto de Sistema Know-How Belzona TCC-5.

El sistema de revestimiento Belzona protegió el tanque y a la vez, le proporcionó la resistencia química y abrasiva necesaria.
