# BELZONA MOULE LES FACES D'ETANCHEITE D'UN MOTEUR PRINCIPAL ET DES PASSAGES D'EAU DE REFROIDISSEMENT CORRODES

ID: 3166

Industrie: *Marine*  
Application: *Moteurs et carters*  
Substrat: *Fonte*  
Des produits: *\* Belzona 1111 (Super Metal) ,*

Localisation du client: *Chantier maritime, France*  
Date de la demande: *1998*

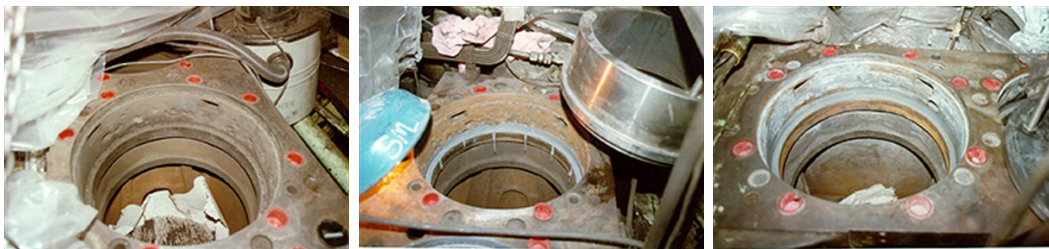
## Descriptions des photographies

*Corrosion au niveau de la face d'étanchéité supérieure du bloc-moteur.*

\* 1. Après sablage, l'étendue de la corrosion est clairement évidente. 2. Face inférieure moulée. 3. Cylindre reconstruit et en attente ,

L'application a été réalisée selon la Procédure Belzona ENC-4. Des moules ont été utilisés pour reconstruire les deux faces d'étanchéité de chaque cylindre.

Belzona fut utilisé car il n'existait aucune autre alternative adéquate. Un usinage aurait entraîné un affaiblissement du bloc-moteur.
