# BELZONA RECONSTRUIT ET PROTEGE UNE POMPE SEVEREMENT CORRODEE

ID: 3167

Application: Pompes centrifuges

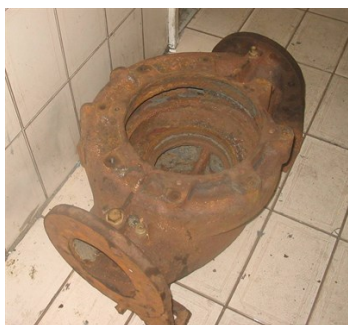
Corrosion et érosion sévères à l'intérieur de la pompe, ayant engendré de nombreuses perforations sur le corps de celle-ci.

\* 1. Vue générale de la pompe corrodée. 2. Pompe, vue de l'intérieur, avant la réparation. 3. Reconstruction de la partie usée de la pompe, après la réparation des zones perforées. 4. Belzona 1321 a été appliqué afin de protéger la pompe. ,
