BELZONA REPARÉ DES LIGNES D'ARBRE

ID: 3168

Localisation du client: Société de transport maritime, Egypte

Application: Navires et structures offshore

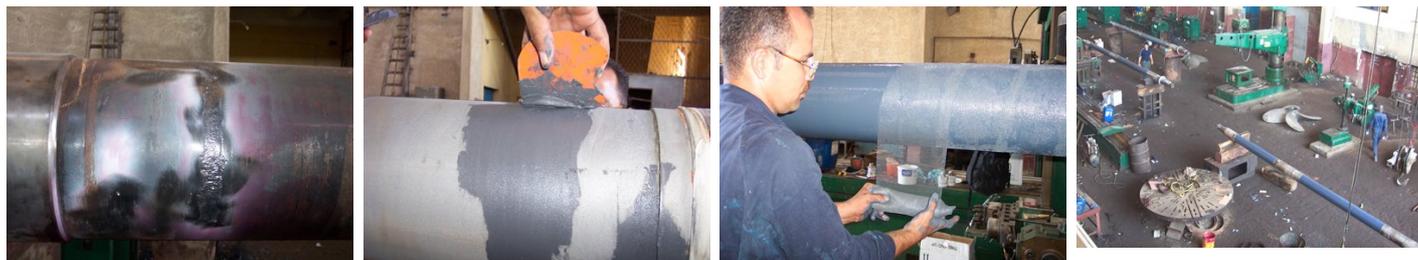
Descriptions des photographies

Problème de corrosion, causé par la défaillance de l'enveloppe en fibre de verre.

* 1. Vue de la corrosion par piqûres. 2. Reconstruction des zones corrodées. 3. Application d'une bande de renforcement Belzona entre la 1^{ère} et la 2^{ème} couche de Belzona 1321. 4. Trois lignes d'arbre ont ainsi été protégées et restaurées.

L'application a été réalisée selon la Procédure Belzona SOS-6.

Belzona a effectué la réparation des lignes d'arbre corrodées, restaurant leurs dimensions sans usinage. Belzona 1321, du fait de son excellente résistance contre la corrosion, représente la meilleure option pour offrir une protection durable à ce type d'équipement.
