ZYLINDERLAUFBUCHSENBEFESTIGUNGSPUNKTE UND MIT WASSER GEKÜHLTE BEREICHE EINES HAUPTMOTORS MIT BELZONA NEUGEFORMT

ID: 3173

Standort des Kunden: *Schiffswerft, Frankreich*
Antragsdatum: *1998*

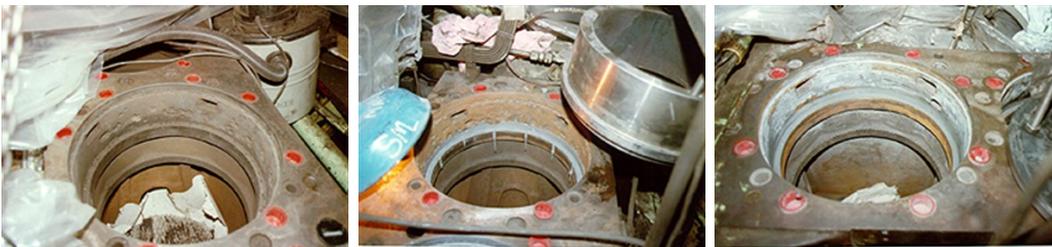
Fotobeschreibungen

Korrosion an den wassergekühlten Befestigungspunkten des Motorenblocks.

- * 1. Nach dem Sandstrahlen wird das Ausmaß der Korrosionsschäden offensichtlich ,
- * 2. Neugeformte, untere Befestigungspunkte ,
- * 3. Der wiederaufgebaute Zylinder kann nun endbearbeitet werden ,

Die Anwendung wurde gemäß dem Belzona Know-how System Infoblatt ENC-4 und mit Hilfe von Formern zur Neuformung der zwei Zylinderlaufbuchsenbefestigungspunkte durchgeführt.

Da es keine andere geeignete Lösung gab, wurde Belzona eingesetzt. Eine maschinelle Bearbeitung hätte den Zylinderblock entfestigt.
