PUMPE MIT SCHWERWIEGENDEN KORROSIONSSCHÄDEN MIT BELZONA WIEDERAUFGEBAUT UND GESCHÜTZT

ID: 3174

Anwendung: Kreiselpumpen

Standort des Kunden: Frachtschiff in Schiffswerft, Ägypten

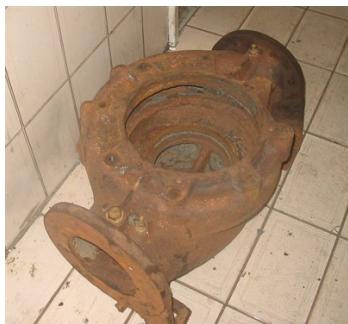
Schwere Korrosions- und Erosionsschäden in der Pumpe, die zur Entstehung vieler Löcher im Gehäuse geführt hatten.

- * 1. Ansicht auf die korrodierte Pumpe ,
- * 2. Innenansicht der Pumpe vor der Reparatur ,
- * 3. Nach der Reparatur der übrigen Bereiche wurden die stark abgenutzten Bereiche wiederaufgebaut. ,
- * 4. Zum Schutz der Pumpe wurde Belzona 1321 (Ceramic S-Metal) aufgetragen. ,
