# SCHWANZWELLENREPARATUR MIT BELZONA

ID: 3175

Industrie: *Marine*  
Anwendung: *Schiffe und Offshore-Strukturen*  
Substrat: *Stahl*  
Produkte: *\* Belzona 1311 (Ceramic R-Metal) ,*  
*\* Belzona 1321 (Ceramic S-Metal) ,*

*Korrosion durch Versagen der Glasfasermantelung*

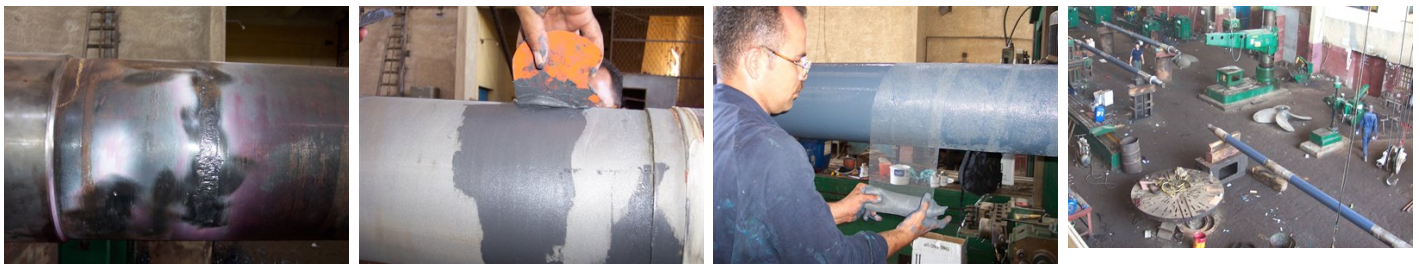
- \* 1. Lochfraß; ,
- \* 2. Wiederaufbau der korrodierten Bereiche ,
- \* 3. Aufbringen von Belzona Reinforcement Tape zwischen der ersten und zweiten Schicht Belzona 1321 (Ceramic S-Metal) ,
- \* 4. Insgesamt wurden drei Schwanzwellen repariert und geschützt ,

Die Anwendung wurde gemäß dem Belzona Know-how System Infoblatt SOS-6 durchgeführt.

Dank Belzona konnten die korrodierten Schwanzwellen repariert und ohne maschinelle Bearbeitung auf ihre ursprünglichen Maße gebracht werden. Belzona 1321 (Ceramic S-Metal) ist eine korrosionsbeständige Beschichtung, die sich für den Langzeitschutz derartiger Ausrüstung hervorragend eignet.
