KLASSISCHE REPARATUR EINER SCHWANZWELLE MIT BELZONA

ID: 3176

Schwanzwelle eines Flottenhilfsschiffs

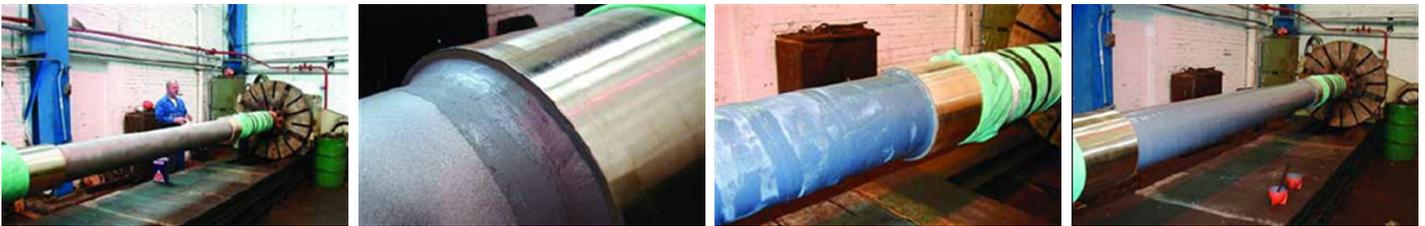
Fotobeschreibungen

- * 1. In die Drehbank eingespannte, sandgestrahlte Schwanzwelle ,
- * 2. Eine Fase aus Belzona 1111 (Super Metal) dichtet den Bereich zwischen Welle und Bezug ab ,
- * 3. Nach Auftrag der ersten Schicht Belzona 1321 (Ceramic S-Metal) und Aufbringung von Belzona 9341 (Reinforcement Tape) ,
- * 4. Abgeschlossene Anwendung nach Auftrag der zweiten Schicht Belzona 1321 (Ceramic S-Metal) ,

Für die freiliegenden Teile einer Schwanzwelle wurde ein äußerst beständiger Korrosionsschutz benötigt.

Die Belzona-Beschichtung schützt die freiliegenden Bereiche der Schwanzwelle vor starkem Abrieb und Korrosion.
