# MOTORBLOCK MIT BELZONA GESCHÜTZT

ID: 3178

Motorblock eines Schleppers

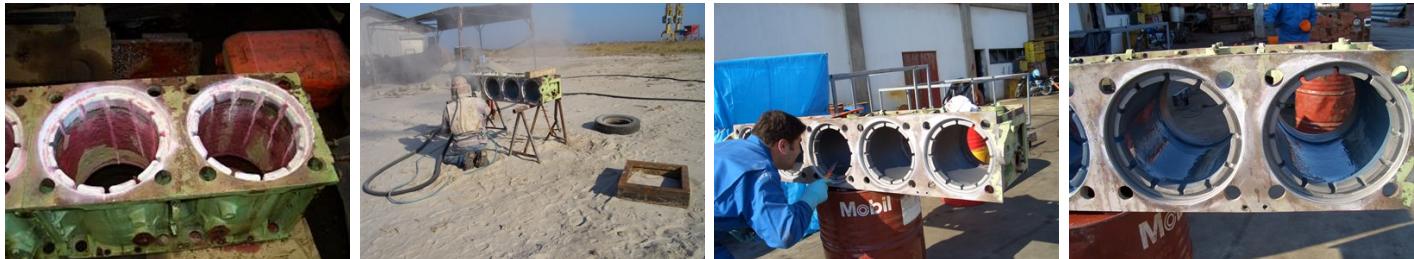
Korrosion am Kühlmantel von Zylinderlaufbuchsen.

- \* 1. Korrodiert Motorblock ohne Buchsen ,
- \* 2. Oberfl&uuml;chenvorbereitung durch Sandstrahlen ,
- \* 3. Anwendung von Belzona ,
- \* 4. Abgeschlossene Anwendung ,

Die Anwendung wurde gemäß dem Belzona Know-how System Infoblatt ENC-6 durchgeführt. Um das ursprüngliche Profil wiederherzustellen, wurde zunächst Belzona 1111 (Super Metal) aufgetragen. Anschließend erfolgte der Auftrag von Belzona 1391 (Ceramic HT), um einen langzeitigen Erosionskorrosionsschutz bieten zu können.
