# BELZONA ADHIERE PLACA A TANQUE

ID: 3189

Solicitud: Tanques y Áreas de Contención de Químicos

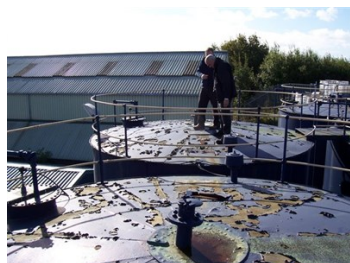
El revestimiento se había deslaminado de los techos del tanque, por lo que las estructuras de acero subyacentes quedaban expuestas. En consecuencia, el techo se corroyó y se abrieron agujeros en él.

- \* Condiciones generales de los techos de los tanques ,
- \* Granallado de la superficie ,
- \* Vista de la preparación del sustrato ,
- \* Placas de acero dulce adheridas al tanque ,
