BELZONA LÖST ISOLIERUNGSPROBLEME

ID: 3198

Geflanschte Formteile für Titankühler

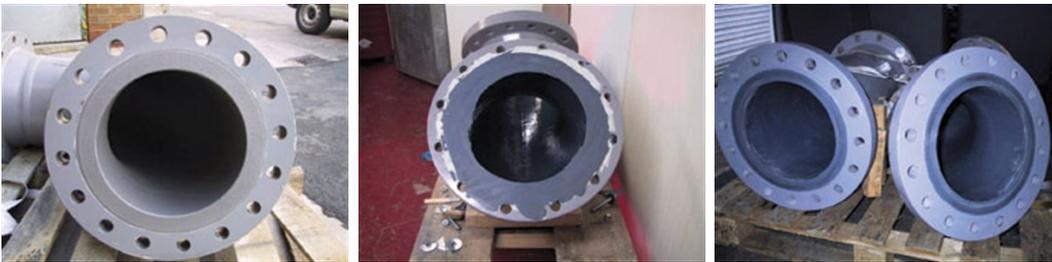
Fotobeschreibungen

- * 1. Sandgestrahlte Formteile vor dem Beschichten ,
- * 2. Nach Beschichtung und Entfernen des Formers kann die Endbearbeitung der Formteile erfolgen ,
- * 3. Abholbereite Formteile nach Drucktest ,

Belzona 1391 (Ceramic HT) und Belzona 1591 (Ceramic XHT) wurden gemäß dem Belzona Know-how System Infoblatt VPF-2 auf die Innenseiten der geflanschten Formteile aufgetragen. Um möglichen Defekten vorzubeugen, die schnell zu schwerwiegenden Korrosionsschäden führen können, wurde die Beschichtung als Zweischichtsystem aufgetragen. Direkt nach Auftrag der zweiten Schicht wurden die Flanschflächen gemäß dem Belzona Know-how System Infoblatt VPF-13 wiederaufgebaut.

Insgesamt wurden vier geflanschte Formteile beschichtet und deren Flanschflächen wiederaufgebaut. Bei einer Inspektion 12 Monate später wurden die geflanschten Formteile in einem einwandfreien Zustand vorgefunden.
