BELZONAS FLANSCH-REPARATURSYSTEM SPART GELD

ID: 3199

Standort des Kunden: Offshore-Ölunternehmen, Nordsee, GB
Antragsdatum: November 2003

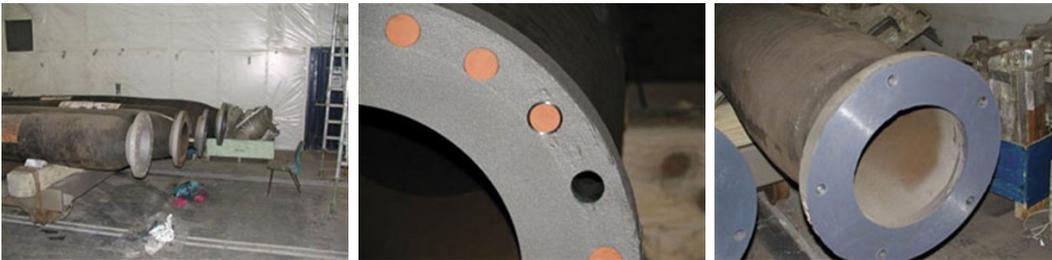
Fotobeschreibungen

Durch externe Korrosion an den Flanschflächen waren die Schläuche undicht geworden und konnten nicht mehr eingesetzt werden.

- * 1. Vier Schwimmschläuche bereit zur Reparatur. ,
- * 2. Die Nahaufnahme zeigt die Korrosionsschäden sowie die eingepassten Abdichtstopfen und Unterfütterungen. ,
- * 3. Abgeschlossene Anwendung bereit für Endbearbeitung und Drucktest. ,

Die Flanschflächen wurden gemäß dem modifizierten Belzona Know-how System Infoblatt VPF-9 wiederaufgebaut.

Der Austausch der 4 gezeigten Schläuche hätte den Kunden etwa 100.000 GBP gekostet. Alle 4 Schläuche wurden jedoch erfolgreich mit Belzona repariert und gemäß internationalen (OCIMF 1991) sowie Dunlop Oil & Marine Testrichtlinien bei 18 bar Druck getestet. Dies kostete lediglich einen Bruchteil der Neubeschaffungskosten.
