MIT BELZONA BESCHICHTETE GAS-ÖL-SEPARATOREN

ID: 3203

Anwendung: Tanks und Eindämmungsbereiche für Chemikalien

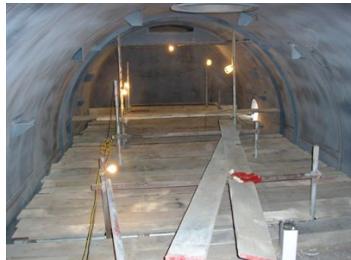
Die ursprüngliche Glasflockenbeschichtung hatte versagt, weshalb Lochfraß- und Korrosionsschäden am Substrat auftraten.

- * 1. Ansicht des Abscheiderinneren ,
- * 2. Vorbeschichtung der Einbauten ,
- * 3. Auftrag der ersten Schicht ,
- * 4. Abgeschlossener Auftrag der zweiten Schicht ,

Belzona 1391 (Ceramic HT) wurde aufgrund seiner ausgezeichneten Leistungsfähigkeit im Hochtemperaturbereich und seiner Beständigkeit gegen explosiven Druckabfall gewählt.
