# BESCHICHTUNG DER INNEN- UND AUSSENFLÄCHEN EINER ROHRGEHÄUSEPUMPE MIT BELZONA

Industrie: Ölbenzin  
Anwendung: Kreiselpumpen  
Substrat: Aluminiumbronze  
Produkte: \* Belzona 1341N (Supermetalglide) ,  
\* Belzona 1111 (Super Metal) ,

Standort des Kunden: Ölunternehmen, Saudi-Arabien  
Antragsdatum: April 2007

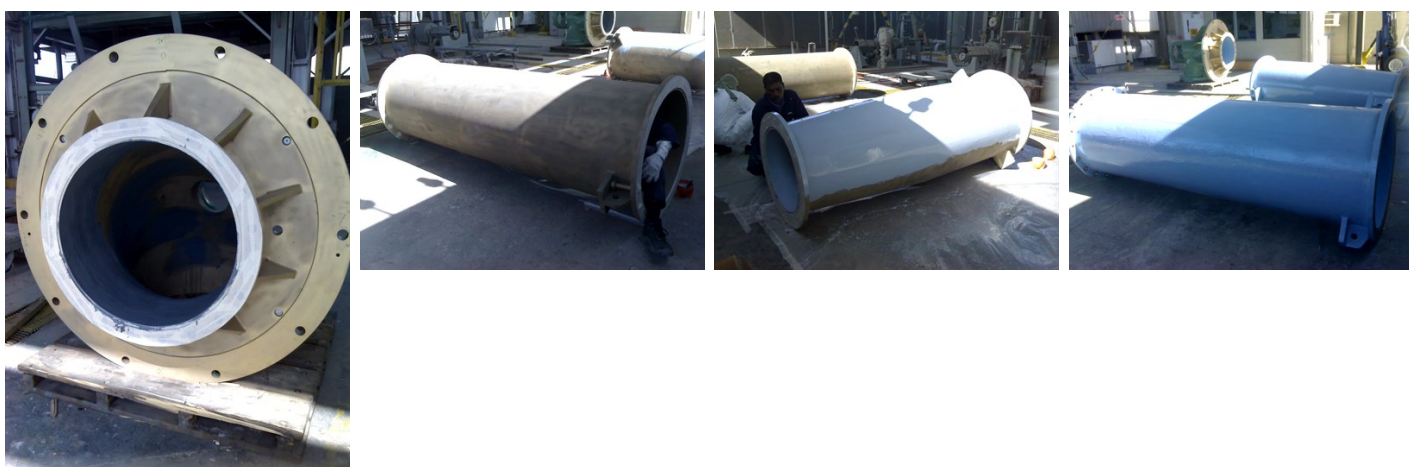
Die Rohrgehäusepumpe einer Raffinerie wies an den Innen- und Außenflächen Erosions- und Korrosionsschäden auf.

- \* 1. Wiederaufbau des Pumpenkopfs ,
- \* 2. Sandgestrahltes Rohr ,
- \* 3. Außenbeschichtung der Rohre ,
- \* 4. Abgeschlossene Anwendung ,

Die Anwendung wurde gemäß den Belzona Know-how System Infoblättern CEP-3 und -5 durchgeführt.

Die bisherige, ein Jahr zuvor aufgetragene Beschichtung versagte bereits nach einem Jahr. Der Kunde ist zuversichtlich, dass die

Pumpe dank Belzona die angestrebte Lebensdauer erreichen kann.
