BELZONA PROTEGE UN FILTRE D'EAU DE MER

ID: 3211

Système de filtrage d'eau de mer sur une plateforme de production pétrolière offshore.

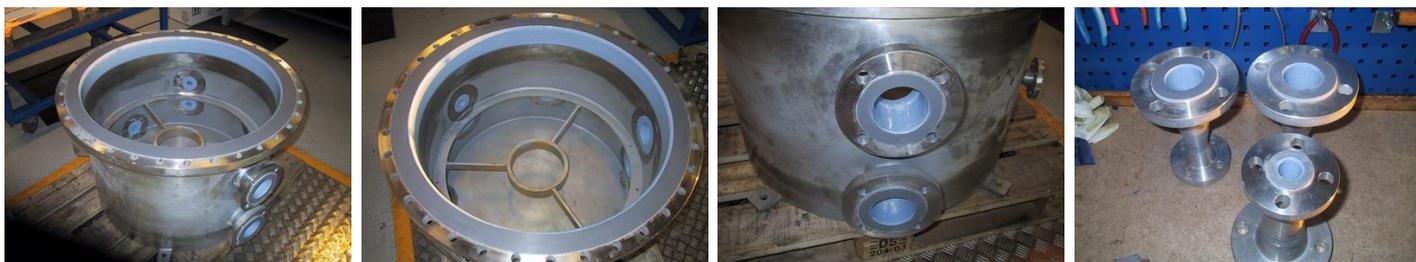
Descriptions des photographies

Défaillance des revêtements conventionnels appliqués autour des faces d'étanchéité et des zones de piquages.

* 1. Corps principal du filtre. 2. Vue verticale, montrant les faces de brides protégées. 3. Piquage de refoulement revêtu. 4. Piquages de petits diamètres revêtus individuellement.

L'application a été réalisée selon une combinaison des procédures Belzona TCC-3 et VPF-13.

Le succès du système de réparation et de protection Belzona a débouché sur la réalisation d'applications supplémentaires sur d'autres filtres, à partir de 2003.
