# BELZONA S'ATTELE A DES PUISARDS D'ASPIRATION

ID: 3213

Localisation du client: *Chantier naval Coréen – pétrolier de 35000 tonnes de port en lourd*

Application: *Réservoirs et zones de confinement de produits chimiques*

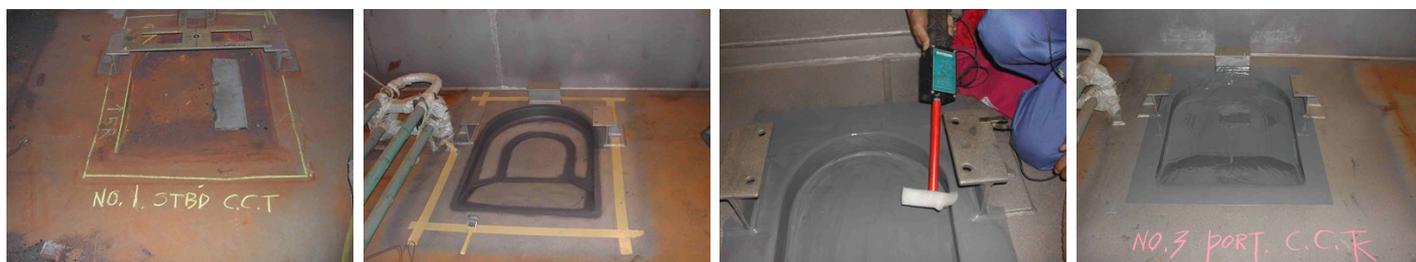
*Des fluides de grande vitesse, combinés aux températures élevées et aux produits chimiques, causaient des phénomènes d'érosion-corrosion lorsque ces réservoirs étaient vidés ou remplis.*

\* 1. Surface avant l'application, montrant les zones à traiter. 2. Utilisation de Belzona 1311 pour réaligner une partie des soudures. 3. Inspection de Belzona 1391. 4. Puisard protégé avec Belzona 1391. ,

L'application a été réalisée selon une version modifiée de la procédure Belzona TCC-5.

Belzona 1391 fut sélectionné du fait de son excellente capacité de protection contre l'érosion-corrosion à hautes températures; par la suite, les puisards d'autres navires ont été protégés de la même manière, sur la base des capacités prouvées du système Belzona.
