BELZONA ELIMINE LES FUITES D'UN RESERVOIR DE CARBURANT

ID: 3214

Localisation du client: Navire de croisière, Floride, Etats-Unis

Application: Réservoirs et zones de confinement de produits chimiques

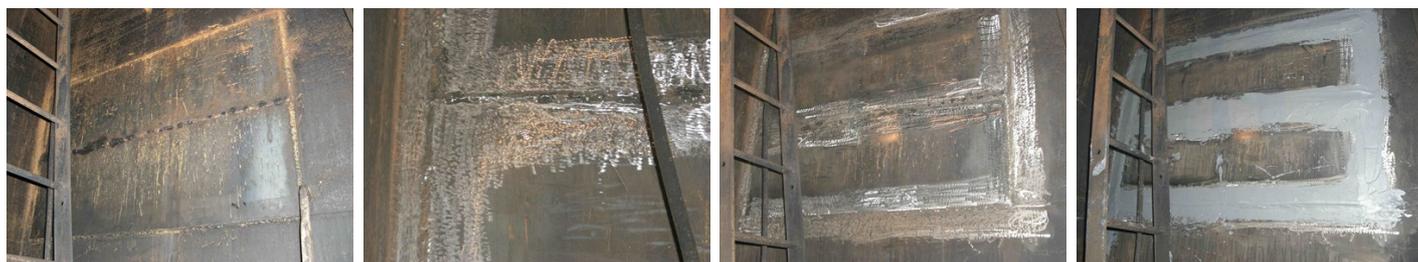
Descriptions des photographies

* 1. Anciennes soudures des plaques de renforcement. 2. Soudures perforées. 3. Surfaces rendues rugueuses et dégraissées. 4. Les soudures rendues étanches, permettant au navire de poursuivre sa route dans les eaux profondes.

Réservoir de diesel chauffé (vapeur chauffée jusqu'à 71°C). Des plaques de renfort soudées étaient perforées et fuyaient.

L'application a été réalisée selon la procédure Belzona TCC-1. Après la vidange de la cargaison de diesel, les surfaces furent meulées, suintées et dégraissées jusqu'à un standard acceptable.

Cette application fut réalisée en une seule journée, afin de respecter les délais très serrés auquel le navire était soumis, ce qui représentait ici un souci majeur.
