BELZONA RECONSTRUIT ET PROTEGE DES TUYERES DE KORT

ID: 3216

Industrie: *Marine*Localisation du client: *MV Haida Monarch, Vancouver,
Colombie-Britannique, Canada*Application: *Navires et structures offshore*Date de la demande: *1996*Substrat: *Acier doux*Des produits: ** Belzona 1311 (Ceramic R-Metal) Belzona 1341 (Supermetaglide),*

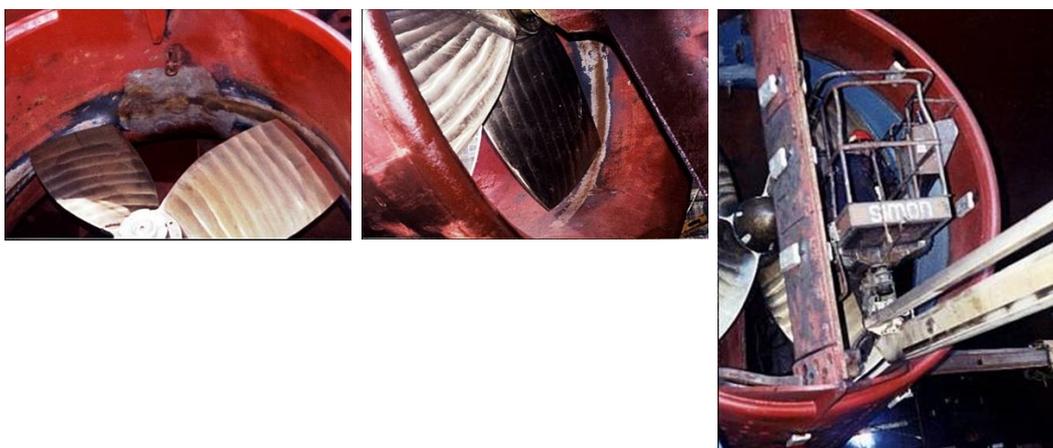
Descriptions des photographies

Erosion-corrosion sur la circonférence interne des tuyères de Kort.

* 1. Vue de la tuyère de bord, montrant l'étendue du problème d'érosion après trois ans en service. 2. Vue de la tuyère de tribord, après trois ans en service. 3. Nouvelle application de Belzona 1341 sur l'une des tuyères de Kort, après soudure de plusieurs fissures. ,

L'application a été réalisée selon les procédures Belzona SOS-1 et SOS-2.

L'application fut effectuée pendant la mise en cale sèche du navire, qui se fait tous les trois ans pour révision. Les photos illustrent l'excellente protection apportée par Belzona aux tuyères de Kort contre ce problème excessif d'érosion-corrosion.
