# BELZONA REINSTALLE DES BAGUES DE ROULEMENT D'UN SYSTEME DE DIRECTION

ID: 3217

Industrie: *Marine* Localisation du client: *Chantier naval, Bulgarie*  
Application: *Navires et structures offshore* Date de la demande: *Juin 2008*  
Substrat: *Substrat en fonte, brides en acier et bagues en bronze*  
Des produits: *\* Belzona 1321 (Ceramic S-Metal) ,*

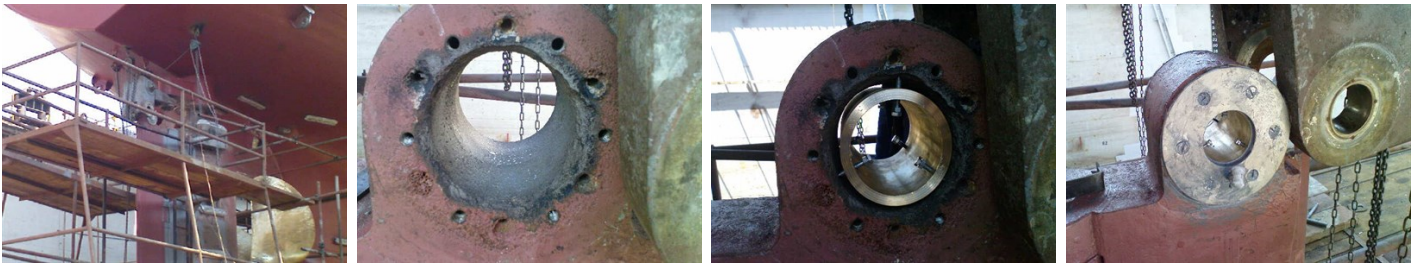
## Descriptions des photographies

*De la corrosion bimétallique avait causé l'usure du logement des bagues, qui souffraient également de dommages supplémentaires dus à des vibrations accrues dans le système de direction.*

\* 1. Vue générale du système de direction. 2. Vue rapprochée du problème d'usure, après sablage. 3. Remise en position exacte de la nouvelle bague en bronze. 4. Belzona 1321 appliqué au niveau des brides latérales. ,

L'application a été réalisée selon la procédure Belzona SOS-9. De nouvelles bagues en bronze et brides latérales, préfabriquées, furent mises en place et sécurisées par une injection de Belzona 1321.

Une méthode conventionnelle de réparation par soudure et par usinage se serait avérée très coûteuse en temps et en argent. Par contre, cette réparation, impliquant le collage de différents substrats métallique par le biais de Belzona, élimine la corrosion galvanique et s'avère rapide et sans danger, réduisant le temps nécessaire passé à quai et donc les dépenses.
