# BELZONA CORRIGE DES JOINTS DE PANNEAUX D'ECOUTILLE

ID: 3218

Localisation du client: Chantier naval, Bulgarie  
Date de la demande: Juillet 2007

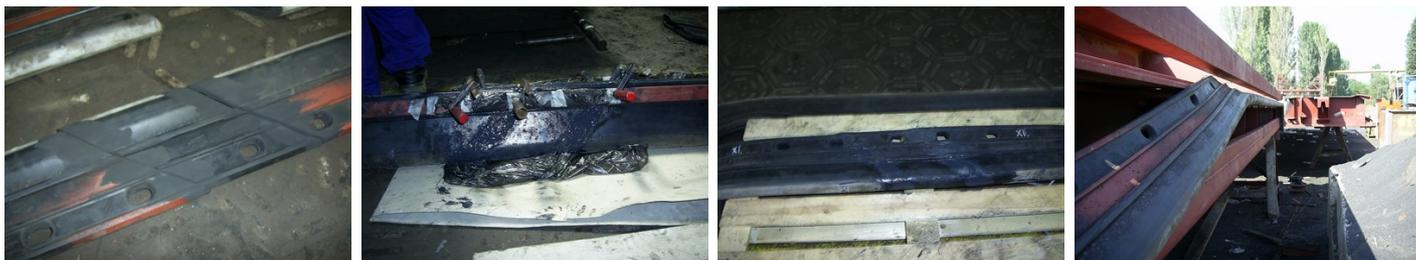
\* 1. Les trois morceaux, assemblés pour apporter la longueur nécessaire à chaque joint. 2. Application de Belzona 2211 sur les joints, maintenus ensemble au moyen de pièces en métal et de colliers de fixation. 3. Les joints après l'application. 4. Placement des joints réparés sur les panneaux d'écoutille du cargo. ,

L'application a été réalisée selon une version modifiée de la procédure Belzona SHM-3. Chacun des joints en caoutchouc fut coupé à un angle de 45 degrés, et il fut inséré entre les deux parties un morceau supplémentaire de longueur adéquate pour remédier au manque. Afin de renforcer les joints, des morceaux de caoutchouc supplémentaires furent coupés et collés à l'intérieur des morceaux de joints. Tous les morceaux furent ensuite assemblés et maintenus ensemble au moyen de pièces en métal et de colliers de fixation jusqu'au durcissement complet du Belzona 2211 appliqué.
