BELZONA REPARÉ LES DOMMAGES DE CAVITATION D'UNE HELICE

ID: 3221

Hélice en bronze d'un vraquier.

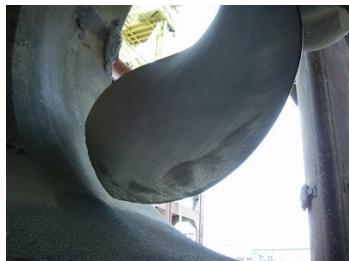
Des dommages de cavitation, localisés près des extrémités de l'hélice, compromettaient l'hydrodynamisme et la propulsion du navire.

* 1. Vue générale des dommages de cavitation après sablage. 2. Après la reconstruction avec Belzona 1311, deux couches de Belzona 1321 furent appliquées. 3. Une inspection réalisée un an plus tard révèle quelques petits dommages d'aspect principalement mécanique, dont la surface fut préparée à l'aide du MBX Bristle Blaster. 4. Les zones endommagées sont protégées avec Belzona 1321. ,

La reconstruction des dommages de cavitation par une méthode conventionnelle de soudure et d'usinage fut jugée inadéquate, car prenant trop de temps et nécessitant des compétences spéciales pour restaurer les importantes pertes de métal. La réparation Belzona, bien que sacrificielle, fut jugée préférable pour les économies de temps et d'argent qu'elle impliquait. Un an plus tard, seuls des dommages mineurs, d'origine surtout mécanique, furent constatés, dommages qui firent l'objet de réparations locales effectuées par Belzona par le biais d'un MBX Bristle Blaster pour la préparation de la surface.
