# BELZONA REND ETANCHE UN TUYAU DE TRANSPORT DE COMBUSTIBLE SITUE 20 METRES SOUS L'EAU

ID: 3222

Localisation du client: *Raffinerie de pétrole, Philippines*  
Date de la demande: *Novembre 2006*

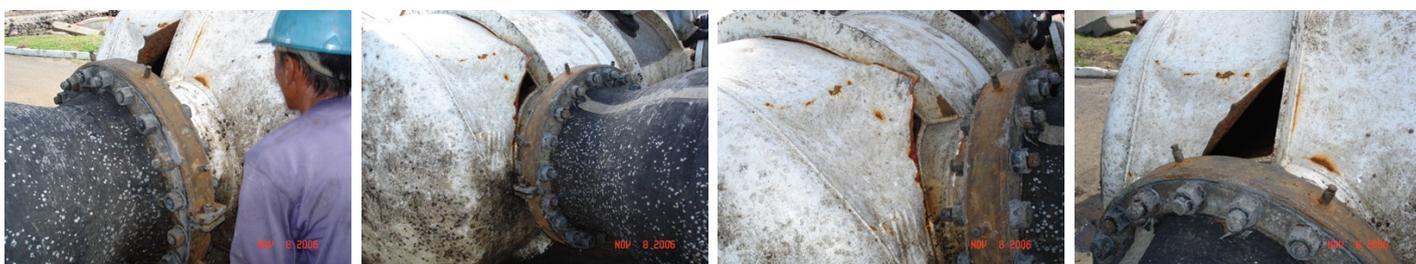
*Des accidents avaient causé des fuites au niveau de la bride et des boulons de ce tuyau de transport de pétrole. Ceci posait un sérieux danger pour l'environnement et exigeait donc une solution immédiate.*

\* 1 &agrave; 4: La bride ramène;e &agrave; terre. A remarquer: le collier de fixation apposé; autour de la circonfé;rence de la bride. ,

L'application a été réalisée selon la procédure Belzona SOS-20. Une équipe de 15 plongeurs imperméabilisèrent les boulons individuellement, tandis qu'un collier de fixation fut collé autour de la circonférence de la bride au moyen de Belzona 1161.

Belzona 1161 permet aux plongeurs de stopper la fuite sous l'eau, évitant ainsi un désastre environnemental. L'excellente propriété d'adhésion et la facilité d'application sous l'eau de Belzona 1161 permirent la réalisation de réparations efficaces; le transfert de pétrole put ainsi s'effectuer avant que le tuyau ne soit récupéré afin de réaliser une réparation plus durable sur terre.
