# BELZONA MAINTIENT EN SERVICE DES TUYAUX D'ASPIRATION ET DE REFOULEMENT DU PETROLE

Localisation du client: Terminal de stockage en vrac du pétrole liquide, New Jersey, Etats-Unis

Application: Navires et structures offshore

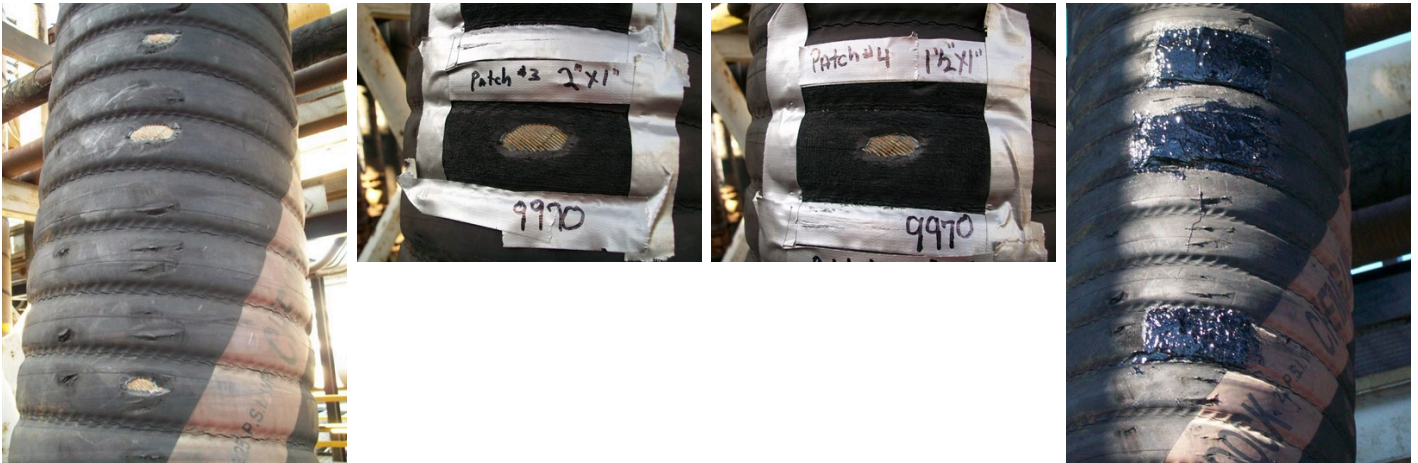
## Descriptions des photographies

Une inspection effectuée par l'USCG, la Garde-Côtière des Etats-Unis, révéla que même des marques superficielles étaient suffisantes pour que ces tuyaux soient déclarés «hors service». L'inspection démontra que le matériel de renforcement n'avait pas été endommagé.

\* 1. Tuyau no 9970, souffrant de trois marques d'abrasions qui exposent le matériel de renforcement. 2. Zone à corriger no 3, masquée et abrassée. 3. Zone à corriger no 4, masquée et revêtue d'un conditionneur Belzona. 4. L'application terminée et en attente d'inspection. ,

Des marques d'abrasions et des déchirures étaient présentes sur le corps de plusieurs tuyaux utilisés pour l'aspiration et le refoulement du pétrole, mesurant 20cm de large chacun.

L'application a été réalisée selon la procédure Belzona SOS-12.

Suivant sa longueur, un tuyau typique de 20cm de large peut coûter aux alentours de 2700 Euros. Des dommages superficiels, c'est-à-dire affectant seulement le corps du tuyau, apparaissent couramment lorsque le tuyau est trainé le long du quai et au-dessus des rambardes. L'USCG peut cependant exiger le retrait en service de ces tuyaux endommagés. Si le matériel de renforcement est intact, un système correctif Belzona 2111, accompagné de photos avant-après, a par le passé été accepté par l'USCG. Ces systèmes correctifs coûtent environ 450 Euros (matériel et main d'œuvre). 5 systèmes correctifs furent appliqués sur trois tuyaux, épargnant ainsi au client une dépense d'environ 8500 Euros en coûts de remplacement.
