BELZONA REPRE UN AIGUILLOT

ID: 3227

Logement d'aiguillet sur un cargo.

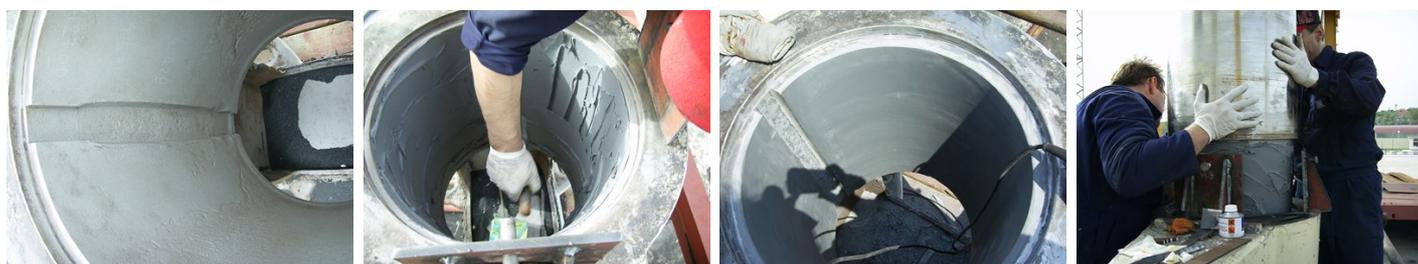
Descriptions des photographies

La rainure de clavette souffrait de dommages de corrosion galvanique, qui à certains endroits atteignaient une largeur de 40mm. Le problème de corrosion par piqûres était sévère, atteignant jusqu'à 12mm d'épaisseur au niveau du logement effilé.

* 1. Surface préparée. 2. Application de Belzona sur le logement. 3. Surfaces reconstruites de la rainure de clavette et du logement. 4. Remise en place de l'aiguillet. ,

L'application a été réalisée selon la procédure Belzona SOS-3. Le sillon de la rainure de clavette du gouvernail fut rempli et un nouveau sillon usiné à 180°.

Le forage ne représentait pas une option viable, trop de métal ayant été perdu. Le client dut reconstruire jusqu'à 2cm de métal sur le chanfrein du gouvernail afin d'obtenir un ajustement correct. La solution Belzona est plus rentable et rapide que les méthodes traditionnelles telles que la soudure, et offre une protection contre la corrosion galvanique en isolant les métaux dissimilaires.
