# BELZONA REPARE LA BOITE DE VITESSE D'UN BATEAU DE DRAGUE

ID: 3229

Localisation du client: *Bateau de drague, Egypte*  
Date de la demande: *Août 2006*

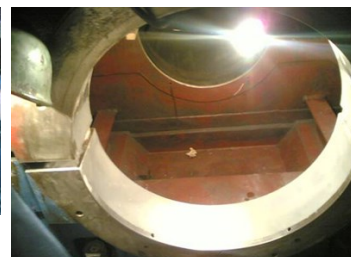
*Le logement de palier de la boîte de vitesse souffrait d'une usure sévère, causée par la défaillance du logement.*

\* 1. Vue de la boîte de vitesse de l'arbre porte-couteaux de la drague. 2. Dommages d'usure sur le logement de palier. 3. Le moule à l'application, puis le Belzona injecté, à travers le moule. 4. Le logement de palier de la boîte de vitesse est maintenant parfaitement reconstruit. ,

L'application a été réalisée selon une version modifiée de la procédure Belzona ENC-3a.

Belzona réalisa une réparation fructueuse du logement de palier in-situ, sans avoir besoin de recourir à une procédure d'usinage qui se serait avérée difficile du fait des larges dimensions de la boîte de vitesse.
