# BELZONA REPOSITIONNE UNE NOUVELLE BAGUE DE ROULEMENT DE GOUVERNAIL

ID: 3231

Palier de gouvernail.

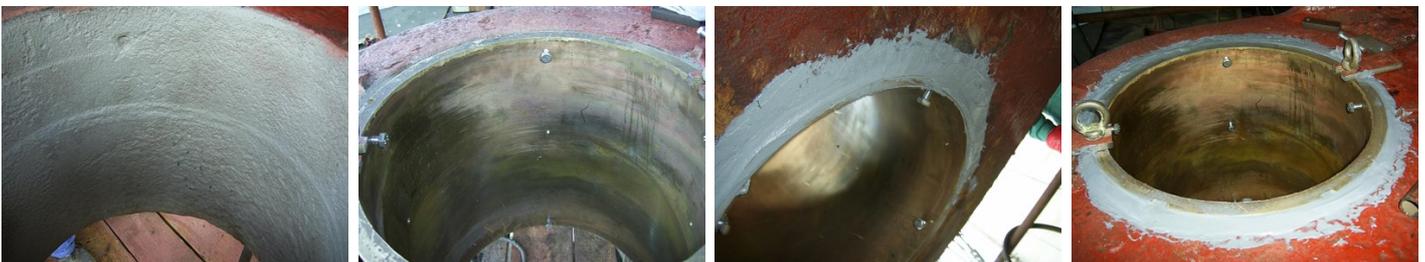
*Un problème sévère de corrosion et d'usure due à l'impact sur le logement de bague avait créé un jeu annulaire de plus de 8mm entre le logement et la bague de roulement.*

\* 1. Les dommages sévères de corrosion sur le logement sont clairement vidents après le sablage.  
2. Nouvelle bague de roulement avec ports d'injection et points d'ancrage nécessaires à l'alignement. 3. Base de la bague revêtue avec Belzona 1221. 4. Injection de Belzona 1321 terminée.

L'application a été réalisée selon la procédure Belzona SOS-9. L'injection de Belzona 1321 fut réalisée à travers les ports d'injection percés dans la paroi du palier.

Maintenir la bague en position et l'isoler du logement à l'aide de Belzona offre une résistance contre la corrosion galvanique.
