BELZONA SOUTIEN LE PALIER DE GOUVERNAIL D'UN NAVIRE DE LA MARINE AMERICAINE

Industrie: *Marine*

Logement de palier de gouvernail.

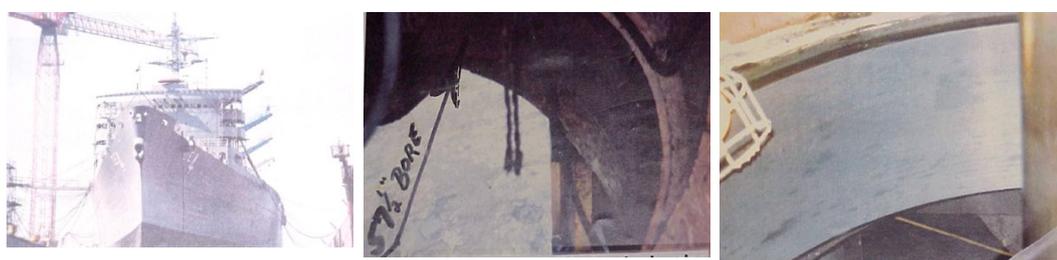
Descriptions des photographies

Corrosion par fretting sur ce logement de palier.

* 1. L'USS Detroit. 2. Le logement de palier, d'un diamètre de 1m75. 3. Le logement usiné de nouveau.

L'application a été réalisée selon la procédure Belzona MPT-6.

La mèche de gouvernail, au sein de ce palier d'un diamètre de 1m75, pesait 62 tonnes; le déplacement de ce navire rapide d'assistance, de 26 nœuds, était de 58300 tonnes. La réparation s'avéra en parfaite condition lors d'une inspection effectuée 17 ans plus tard (ce navire est aujourd'hui démantelé). En 1985, un navire identique fit l'objet d'une réparation similaire.
