# BELZONA SAUVE UNE LIGNE D'ARBRE

Industrie: *Marine*  
Application: *Transmission de puissance mécanique*  
Substrat: *Bronze*  
Des produits: *\* Belzona 1111 (Super Metal) ,*

Localisation du client: *Compagnie de pêche, Philippines*  
Date de la demande: *Juin 2006*

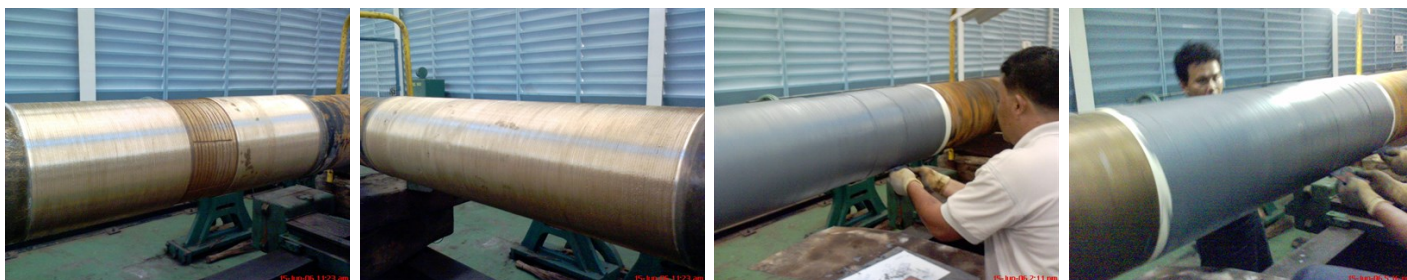
## Descriptions des photographies

*Le coussinet de l'arbre d'hélice, sévèrement usé, avait endommagé le palier de type «cutlass», causant des vibrations sur le bateau de pêche.*

\* 1. Usure sur le coussinet en bronze. 2. Préparation de la surface par technique d'usage. 3. Application en cours de Belzona 1111. 4. Application de Belzona 1111 terminée.

L'application a été réalisée selon la procédure Belzona MPT-1.

Le remplacement des chemises en bronze aurait fait dépenser beaucoup trop d'argent et de temps.
